**KINERJA *LIGHTNING ARRESTER*
YANG BERUSIA LEBIH DARI 30 TAHUN
DI GARDU INDUK 150 kV SRONDOL
PT.PLN (PERSERO) UPT SEMARANG**

Skripsi

**PENDIDIKAN TEKNIK ELEKTRO
JURUSAN TEKNIK ELEKTRO
FAKULTAS TEKNIK
UNIVERSITAS NEGERI SEMARANG
2019**

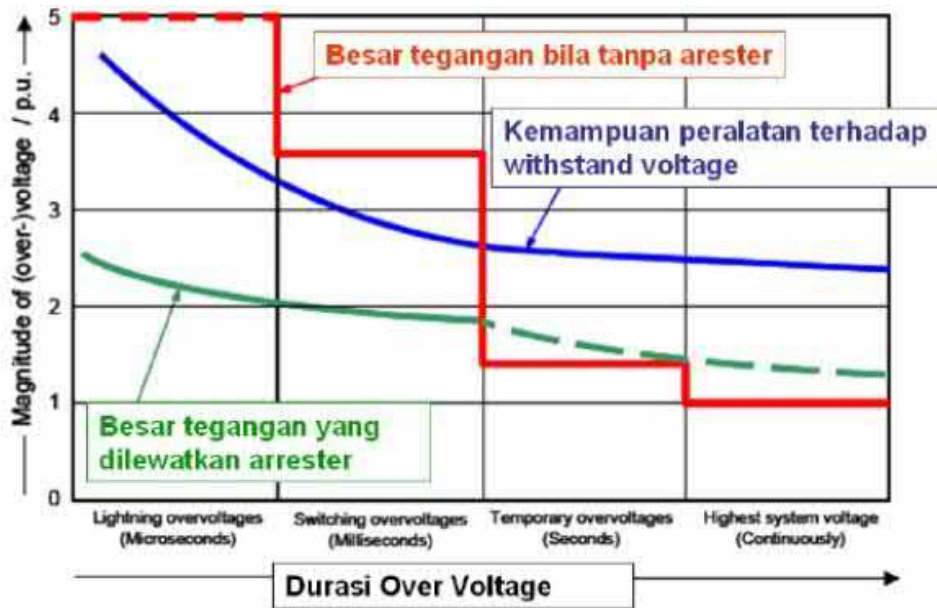
Gambar 2.4 Skematik diagram level tegangan *Lightning Arrester*
Sumber : (SPLN T5.007, 2014)

tidak sempat membuka (Mehulku, 2015). Ragam Over Voltage (Tegangan Lebih) Pada kurva gambar 2.4 di bawah ini menunjukkan bagaimana *Lightning Arrester* melakukan pemotongan tegangan lebih terhadap beragam jenis surja (SPLN T5.007, 2014) :

Melalui kurva tersebut terlihat bahwa durasi overvoltage berbeda satu sama lain, yaitu:

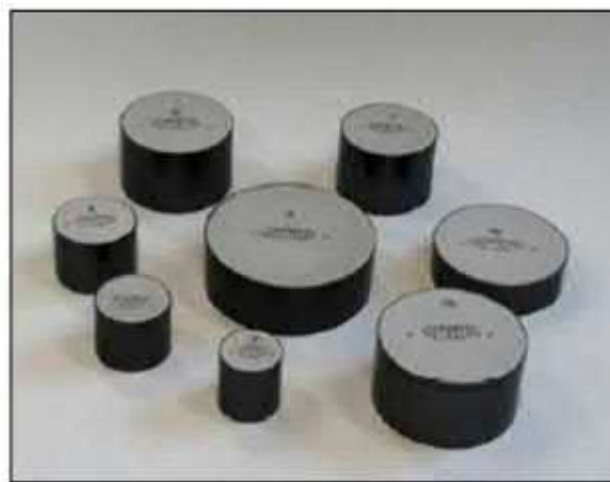
Gambar 2.5 Keping Blok Varistor Zinc Oxide
Sumber : (Rizaldy, 2017)

Metal oxide varistor atau oksida logam adalah piranti yang sangat populer dalam proteksi instalasi tegangan rendah. Terdiri dari kolom varistor *zinc oxide* (ZnO). Keping *zinc oxide* dicetak dalam bentuk silinder yang besaran diameter tergantung pada kemampuan penyerapan energi dan nilai *discharge* arus.

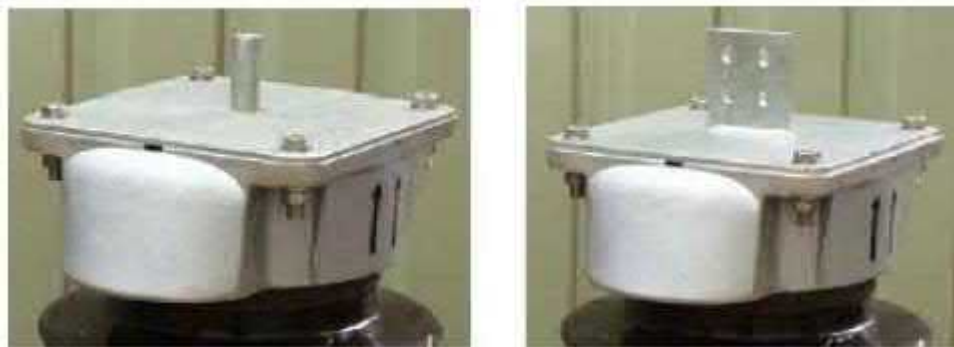
Gambar 2.7 Terminal pejal (kiri) dan Terminal plat (kanan)
Sumber : (Rizaldy, 2017)

Berikut adalah gambar dari kedua jenis terminal (pejal dan plat) yang terpasang pada ujung-ujung *Lightning Arrester*.

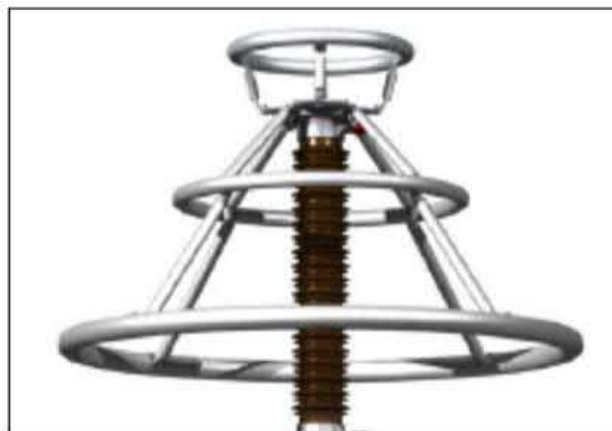
Gambar 3.0 Grading Ring
Sumber : (Rizaldy, 2017)

Grading ring diperlukan pada *Lightning Arrester* dengan ketinggian > 1.5 meter atau pada *Lightning Arrester* yang dipasang bertingkat. Grading ring berfungsi sebagai kontrol distribusi medan elektrik sepanjang permukaan *Lightning Arrester*. Medan elektrik pada bagian yang dekat dengan tegangan akan lebih tinggi sehingga stress pada active part diposisi tersebut jauh lebih tinggi dibandingkan pada posisi dibawahnya. Stress ini dapat menyebabkan degradasi pada komponen active part.

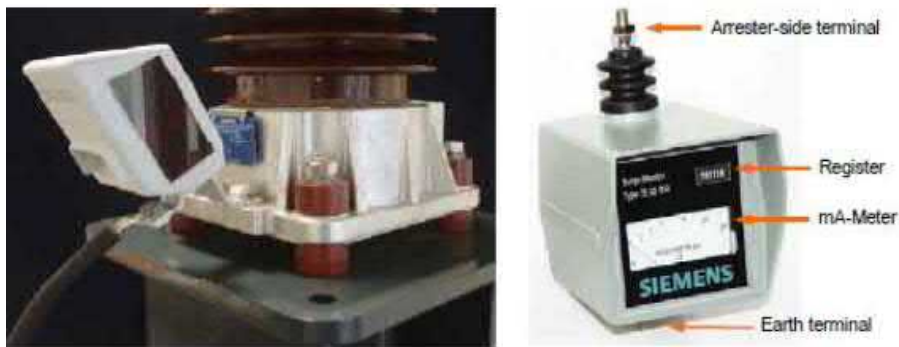
Gambar 3.1 Peralatan monitoring dan insulatorudukan *Lightning Arrester*
Sumber : (Rizaldy, 2017)

Lightning Arrester harus dilengkapi dengan peralatan monitoring, yakni *discharge counter* dan miliammeter (mA). Sebelum ditanahkan kawat pentanahan dilewatkan terlebih dahulu melalui peralatan monitoring. Oleh karena itu, isolatorudukan perlu dipasang dengan baik pada kedua ujung peralatan monitor dan kedudukan arrester agar arus yang melewati *Lightning Arrester* hanya melalui kawat pentanahan.

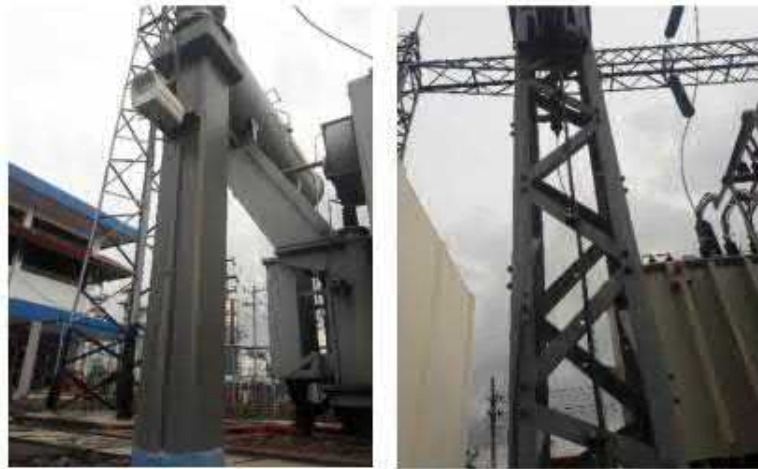
Gambar 3.2 Struktur penyangga *Lightning Arrester*
Sumber : (Rizaldy, 2017)

Lightning Arrester dipasang pada ketinggian tertentu dari permukaan tanah, maka diperlukan struktur penyangga yang terdiri dari pondasi dan struktur besi penyangga yang kuat dan kokoh. Berikut adalah penyangga *Lightning Arrester* yang terbuat dari beton dan baja.

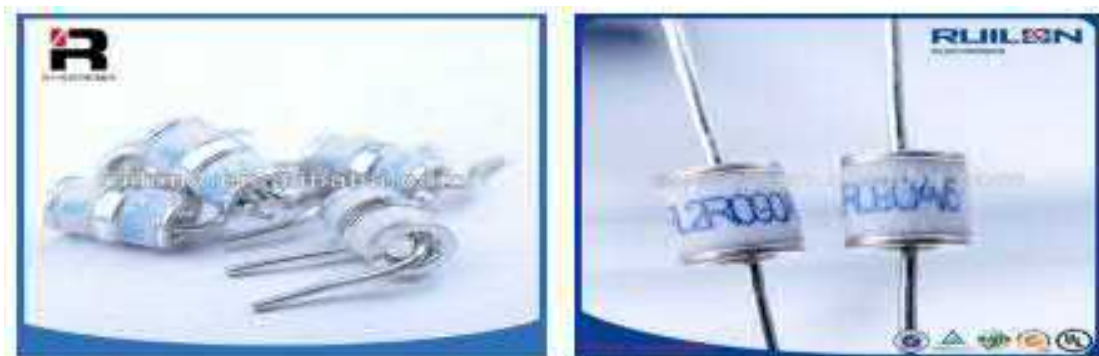
Gambar 3.3 Elektroda
Sumber : (Rizaldy, 2017)

Elektroda adalah terminal dari *Lightning Arrester*. Terdapat dua elektroda pada *Lightning Arrester*, yaitu elektroda atas yang berhubungan langsung dengan bagian yang bertegangan (kabel konduktor/fasa) dan elektroda bagian bawah yang dihubungkan ke tanah. Berdasarkan besar tegangannya elektroda pada *Lightning Arrester* dibagi menjadi dua jenis yaitu elektroda 3 fasa dan elektroda 2 fasa.

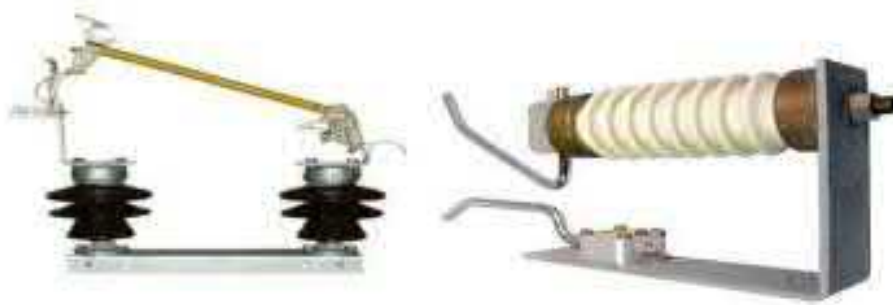
Gambar 3.4 Sela percikan (*Spark Gap*)

Apabila terjadi tegangan lebih (*over voltage*) oleh sambaran petir (surja) atau hubung singkat (*switching*) pada *Lightning Arrester* yang terpasang, maka pada sela percikan (*spark gap*) akan terjadi loncatan bola api (busur api). Pada beberapa tipe *Lightning Arrester* busur api tersebut ditiup keluar oleh tekanan gas yang ditimbulkan oleh tabung fiber yang terbakar. Umumnya *Spark gap* terdapat dalam tabung keramik yang diisi dengan gas inert (gas tabung *discharge*).

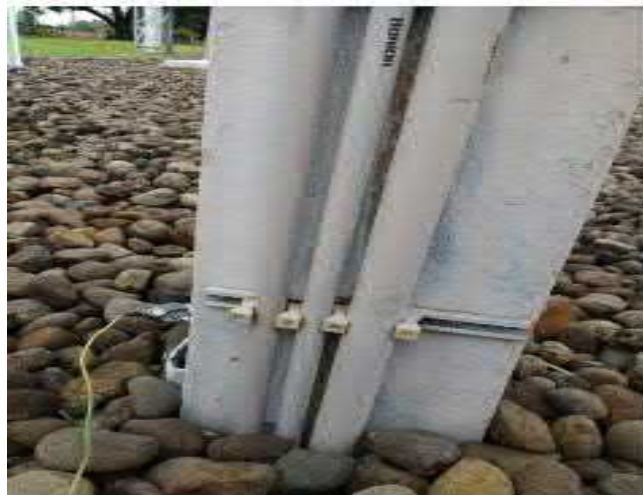
Gambar 3.8 Grounding *Leakage Current Monitor*
Sumber : (Nur Amelia, 2017)

1. Untuk Safety: Lakukan pengukuran Thermovisi sebelum pelaksanaan uji *Leakage Current Monitor*. Bila ditemukan Hotspot pada kompartemen *Lightning Arrester*, pengukuran *Leakage Current Monitor* tidak boleh dilaksanakan.
2. Grounding alat uji harus baik. *Leakage Current Monitor* harus terhubung ground dengan baik.

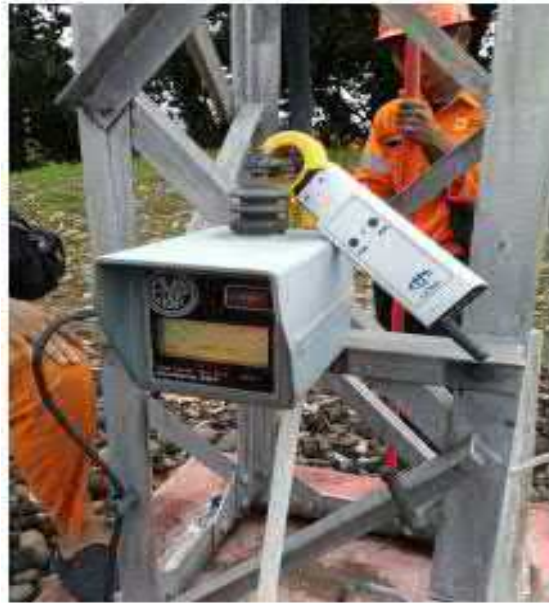
Gambar 3.9 CT clip-on dikaitkan dengan kawat *Lightning Arrester*
Sumber : (Nur Amelia, 2017)

3. CT clip-on harus menutup sempurna saat pengukuran.

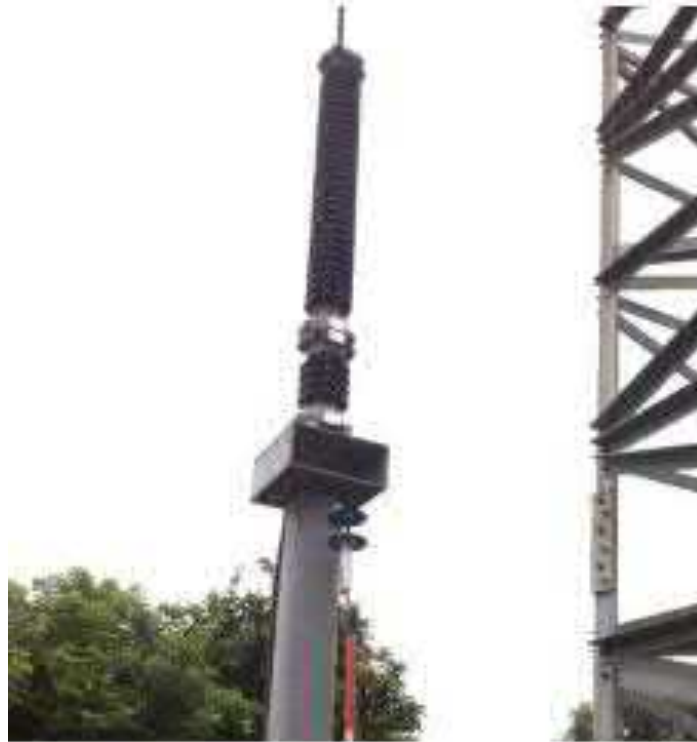
Gambar 4.0 Posisi berdiri probe saat pengukuran
Sumber : (Nur Amelia, 2017)

4. Seluruh koneksi pengukuran terhubung baik, tidak longgar.
5. Pastikan setting *Leakage Current Monitor* benar:
 - a. Mode: untuk pengukuran di lapangan, gunakan mode 3-fasa.
 - b. Temp: setting suhu untuk pengukuran tidak kontinu, menggunakan setting manual, masukkan estimasi suhu *Lightning Arrester*.
 - c. Line: masukkan tegangan operasional saat pengukuran (tegangan kontinu – U_c).
 - d. Average: Jumlah cacah perhitungan, standar deviasi (penunjukkan error perhitungan), akan semakin kecil, bila nilai Average semakin besar (rata-rata 10 -20 kali cacah).
6. Posisi menaruh Electric Probe: 10 cm vertikal di bawah insulator dudukan *Lightning Arrester* dan 5 cm horizontal dari *Lightning Arrester*, tidak menyentuh piring insulator *Lightning Arrester*.

7. Catatan pelaksanaan pengukuran:
- a. Pengukuran dilaksanakan minimal 4 kali dengan posisi probe yang berbeda (posisi depan – belakang – samping kiri dan samping kanan).
 - b. Hasil ukur arus bocor adalah nilai rata-rata dari keempat pengukuran.
