2018.9.28印尼Palu-Donggala地震Petobo地區土壤液化引致地層滑動事件之現地踏勘(I)

張睦雄* 黃任中 涂家利 賈立 雷莉 莫漢德
雲林科技大學營建工程系 印尼三寶瓏州立大學 印尼國防大學

Site Reconnaissance of Liquefaction-Induced Petobo Landslide during 2018.9.28 Palu-Donggala Indonesia Earthquake (I)

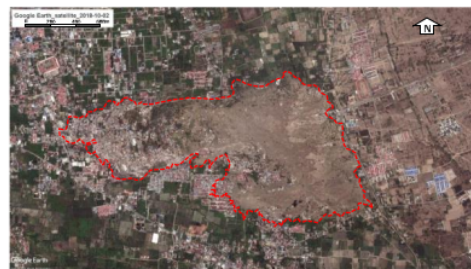
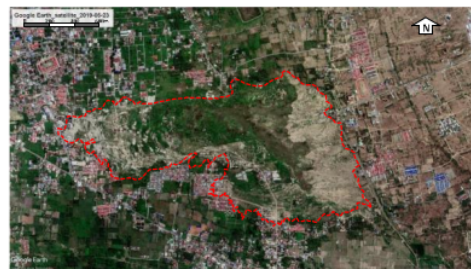
Petobo地滑區地貌變化可利用不同時段的Google衛星影像說明。如圖八，地震前滑動區東半部與南側多為水稻田，住宅區則密集於東西向主要道路以及滑動區之中段與西側。地震顯然擾動東側地盤、並往西移動，除帶走中段地物外、並沖垮西區之房宅。

(a) 2018.08.17 Pre-slide Image (約1個月前)

(b) 2018.10.02 Post-slide Image (約1週後)

(c) 2019.05.23 Post-slide Image (約8個月後)

圖八 2018.09.28地震前後Petobo地區地貌演變

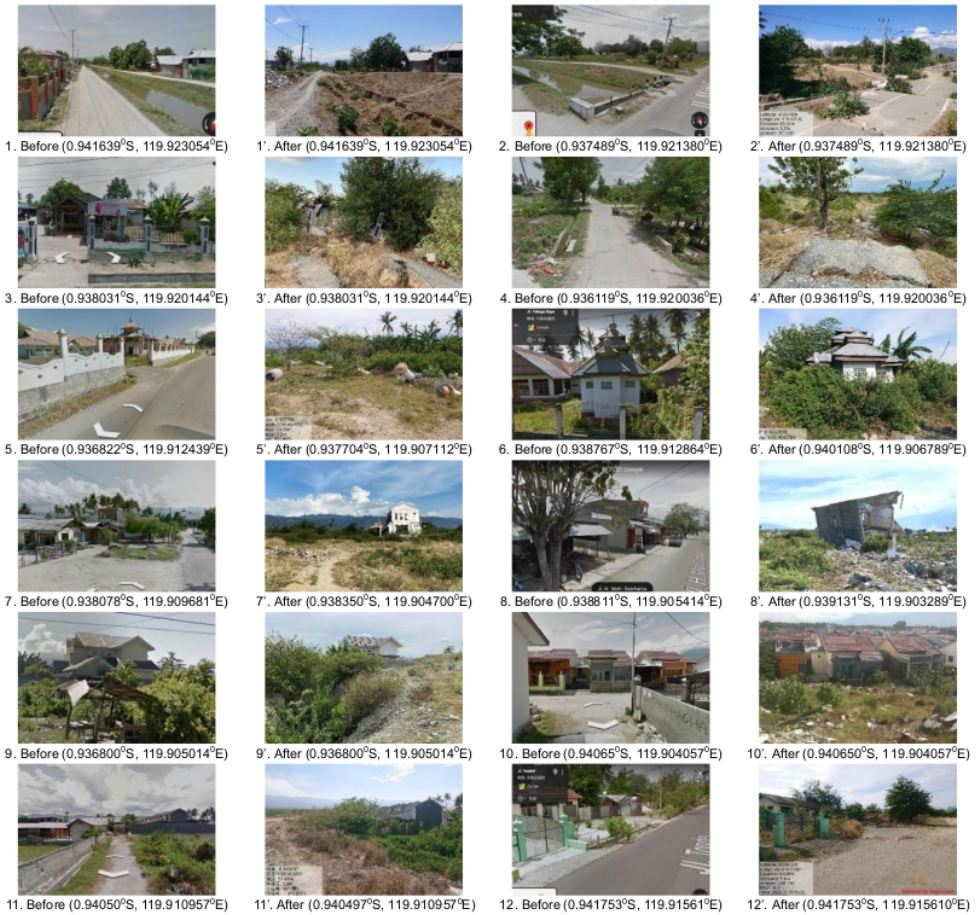
於Petobo災區停駐期間所觀察到地物變化說明如下。圖九上側為12處代表地物之編號

圖九 2018.09.28地震前後Petobo地區地物分佈與變動比較

與分佈。其中，編號5~8地物受地震與滑動影響產生大規模位移，其餘地物則大致仍在原處；滑動前後地物照片拍攝方向如圖中編號之指向所示。圖九下側則為各地物之滑動前後照片；滑動前照片取自於Google街景，滑動後照片則為本研究團隊於2020年1~2月期間現地所拍攝。此外，各照片拍攝位置座標亦註記於照片下方。

編號(1)(2)地物為滑動區東緣之Gumbasa Canal，為滑動區農作稻田之主要水源。該渠道並未襯砌、且平時均約八成滿水；地震造成地面龜裂與滑動、渠水流失。編號(3)(4)地物分別在滑動區東側與東北角；可看出地盤嚴重斷裂、傾斜與滑移，明顯為土壤液化造成之側向擴展現象(lateral spreading)。

編號(5)~(8)地物位於滑動區中部與西部，地震引發地盤滑動將這些地物帶離原位(向西)達250~700m之遠。其中某些地物雖隨地盤滑移，整體結構尚稱完好，如編號(6)清真寺；某些則受流動地盤推擠造成斷裂或毀損，如編號(8)之民宅。這些景象說明地物所處的地盤已經歷長距離的土壤液化流動。

編號(9)~(12)地物分散於滑動區趾部與南側區域。這些地物均座落於土壤液化產生土石流動體之邊緣，明顯看出土石堆積高度達3~6m。
