UJPH_Gedung Baru F5.pdf

ANALISIS KESELAMATAN GEDUNG BARU F5 UNIVERSITAS NEGERI SEMARANG SEBAGAI UPAYA TANGGAP TERHADAP KEADAAN DARURAT

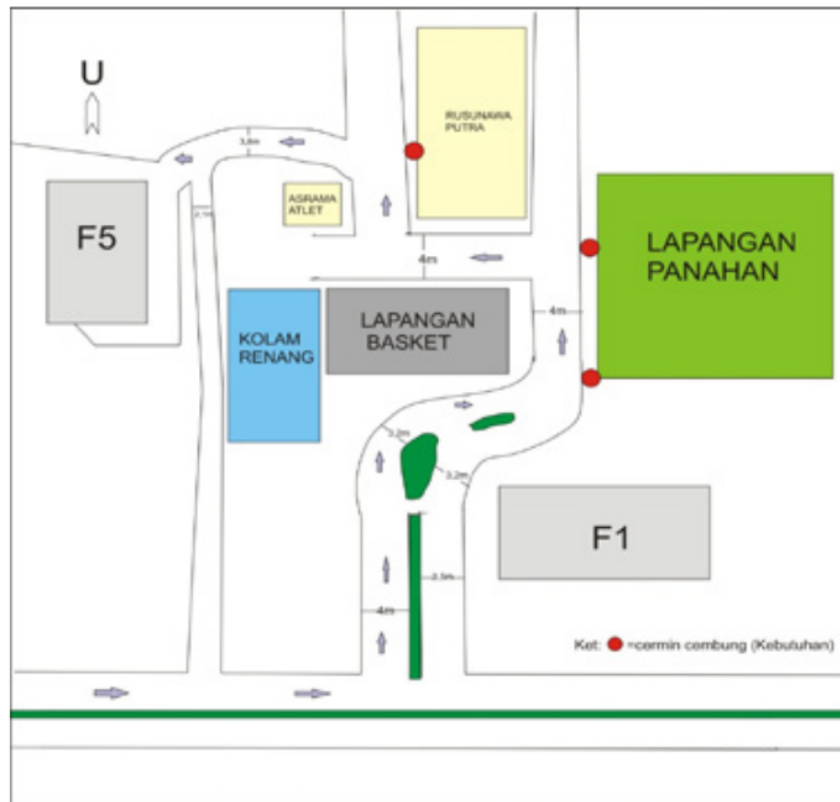
Sebanyak 1 poin (14,3) terpenuhi namun tidak sesuai dengan standar, yaitu berdasarkan hasil penelitian yang dilakukan diperoleh hasil bahwa lebar akses jalan menuju gedung F5 bervariasi mulai dari 3,7-4 m. Lebar jalan yang terlalu sempit menyebabkan kendaraan sulit ber-simpangan, dan kendaraan pemadam kebakaran akan mengalami kesulitan untuk akses jalan menuju gedung F5. Sehingga jika terjadi kebakaran maka penanganan akan terhambat. Melengkapi dengan cermin cembung setiap tikungan yang ada pada akses masuk gedung F5 yaitu sebanyak 3 unit sebagaimana dalam hasil penelitian ini untuk mencegah terjadinya kecelakaan yang terjadi didalam kampus sebagaimana dapat dilihat pada Gambar 1.

Gambar 1. Saran lokasi peletakan cermin cembung
