**BUKTI KORESPONDENSI ARTIKEL PADA JURNAL SINTA 3**

**JUDUL ARTIKEL:  
ANALISIS KESELAMATAN GEDUNG BARU F5 UNIVERSITAS NEGERI  
SEMARANG SEBAGAI UPAYA TANGGAP TERHADAP KEADAAN  
DARURAT**

Jurnal : UNNES Journal of Public Health (UJPH).  
Volume : 6.  
Nomor : 2.  
Tahun : 2017.  
Tanggal Publikasi : April 2017.  
Penerbit : Universitas Negeri Semarang in collaboration with Ikatan Ahli  
Kesehatan Masyarakat Indonesia (IAKMI Tingkat Pusat).  
Penulis : Evi Widowati, Herry Koesyanto, Anik S. Wahyuningsih,  
dan Sugiharto

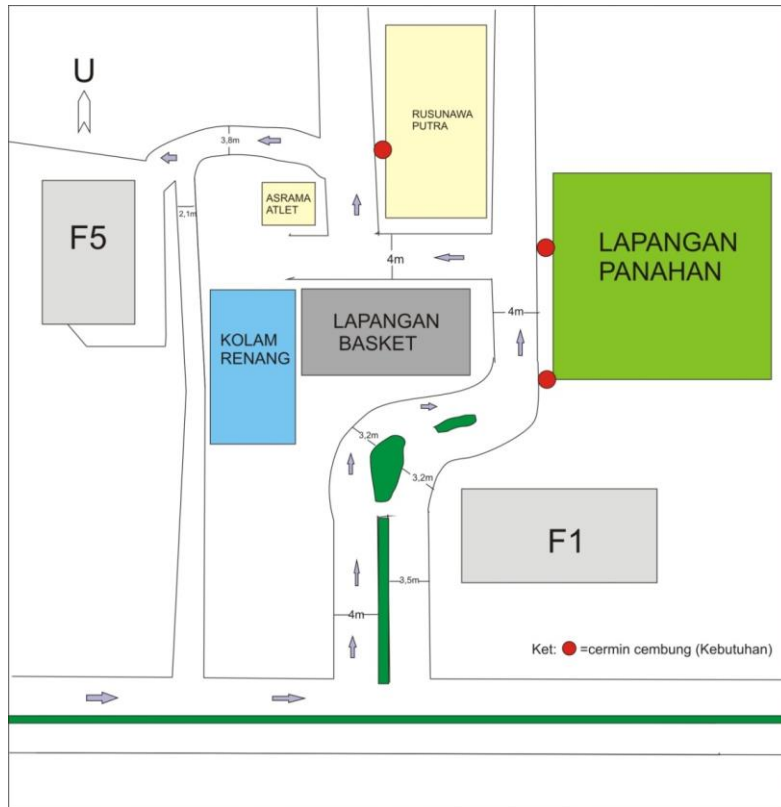
- 5) Melengkapi dengan cermin cembung setiap tikungan yang ada pada akses masuk gedung F5 sebanyak 3 unit sebagaimana dalam hasil penelitian ini untuk mencegah terjadinya kecelakaan kerja, sebagaimana gambar berikut:

- 4) Untuk akses masuk yaitu menambah 1 akses untuk jalur keluar atau memperlebar jalur akses masuk tersebut menjadi minimal 4 dan ideal 5,5 meter (karena lebar mobil pemadam besarnya 2 sampai 2,5 m) sehingga jika terjadi bencana kebakaran mobil pemadam dapat melewati jalur tersebut dengan bersimpangan, termasuk jika ada kondisi darurat keluar masuk mobil tidak akan terhambat.

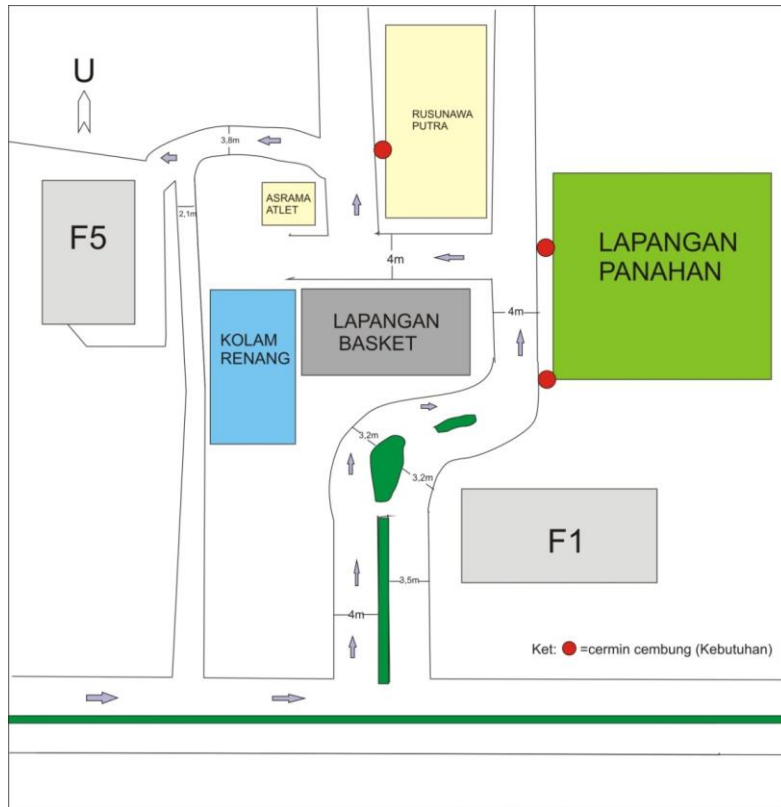
- 5) Melengkapi dengan cermin cembung setiap tikungan yang ada pada akses masuk gedung F5 sebanyak 3 unit sebagaimana dalam hasil penelitian ini untuk mencegah terjadinya kecelakaan kerja, sebagaimana gambar berikut:

- 4) Untuk akses masuk yaitu menambah 1 akses untuk jalur keluar atau memperlebar jalur akses masuk tersebut menjadi minimal 4 dan ideal 5,5 meter (karena lebar mobil pemadam besarnya 2 sampai 2,5 m) sehingga jika terjadi bencana kebakaran mobil pemadam dapat melewati jalur tersebut dengan bersimpangan, termasuk jika ada kondisi darurat keluar masuk mobil tidak akan terhambat.
